Mit Goldstaub und Jugendstilgrün zu neuem Glanz

Blattgold, Schießzeug und Nieten: Bei der Sanierung der Kuppel der Wiener Secession wird auf Handarbeit gesetzt. Im Labor versuchen Restauratoren, möglichst nah an das Original heranzukommen. Ein Besuch auf der Baustelle und in der Vergolderwerkstatt.

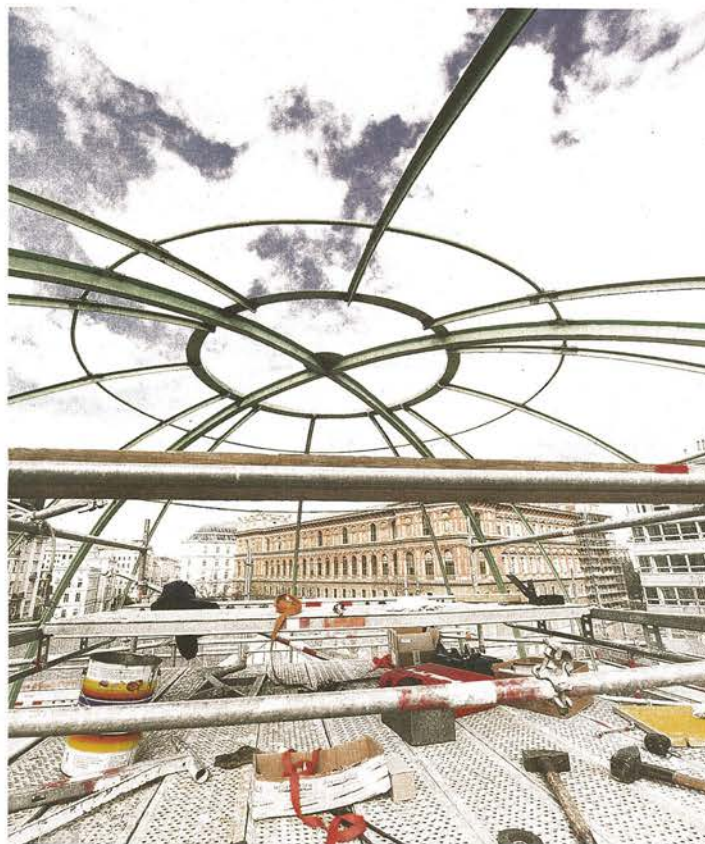
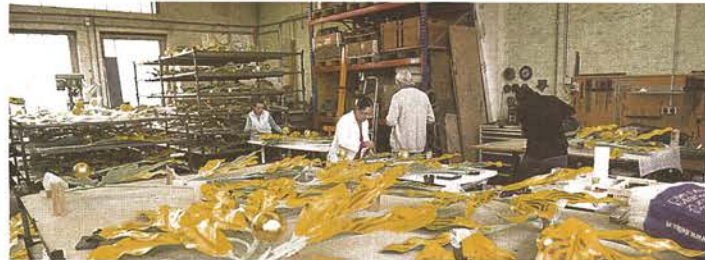
Auf dem Dach der Wiener Secession: Das Skelett der Kuppel wurde bereits restauriert und wird derzeit neu montiert. In einer Werkstatt in Wien-Floridsdorf werden derzeit sämtliche 2500 Lorbeerblätter in Handarbeit möglichst originalgetreu neu vergoldet. Das „Krauthappel“ war bereits stark verwittert.

Nach der Lackierung der Blätter liegt es in den Händen der Vergolder, die Kuppel im buchstäblich neuen Glanz erstrahlen zu lassen. Zunächst wird auf den erhobenen Stellen der leicht gewellten Lorbeerblätter ein orange-farbener Kleber aufgetragen bzw. angelegt, wie es in der Fachsprache heißt. Einen Tag später „pfeift es“, wie Kratochwill zufrieden feststellt, während er mit einem Finger die Klebstoffkonsistenz überprüft. „Der Rotton des Klebers gibt dem Gold Wärme“, sagt er.

Aus dem Schießzeug heben die Vergolderinnen die Blätter mithilfe eines Pinsels auf, wenn nötig, zerteilen sie sie noch mit einer Spachtel und legen sie mit einem Pinsel auf. Sind alle klebrigen Stellen mit Gold belegt, wird „eingekehrt“: Das Blattgold wird mit einem Pinsel geglättet und die Überschüsse in eine Schachtel „gekehrt“ – wobei das „Kehren“ eine schiere Übertreibung ist angesichts des zarten Goldstaubs, der hier weggepinselt und in einer Schachtel gesammelt wird. Erst ganz zum Schluss kommt noch der Staubsauger zum Einsatz.

Während das Blattwerk in Floridsdorf vergoldet wird, steht Siegfried Steiner mit seinem Team bereits hoch oben auf dem Dach der Secession, um die frisch restaurierte Kuppelkonstruktion zu montieren, auf der die Äste später wieder befestigt werden. „Die Konstruktion war extrem desolat, das war schon ein statisches Problem“, sagt Steiner. „Auf einer Seite war die Kuppel eingedellt, was auf einen Bombenangriff im Zweiten Weltkrieg zurückgeht.“

In seinem Familienbetrieb hat Steiner eine Kunsthistorikerin engagiert, die die Baugeschichte der Secession bis ins Detail recherchierte, herausfand, wo das Eisen herkam, wo die Lorbeerblätter geschmiedet wurden. Nachdem jede Verstreubung, jede Schelle und jedes Blech gereinigt, geschliffen und möglichst originalgetreu saniert wurde, geht es nun an die Neumontage des Kuppelskeletts: An die 600 Nieten werden nach alter Manier vor Ort erhitzt und im glühenden Zustand verklöpft – „ganz ohne Schrauben oder Schweißen“, wie Steiner betont.
